Beispielhafte Gebäudehüllensanierung (MFH Bachstrasse 39 in Muri AG, vorher und nachher): Bei Gesamtsanierungen sind Angebote aus einer Hand und damit die Gebäudehüllenspezialisten vermehrt gefragt.

SANIEREN SCHAFFT MEHRWERT UND MEHR KOMFORT!

SVDW-Mitglied Wyder Bedachungen und Fassadenbau, Sins AG

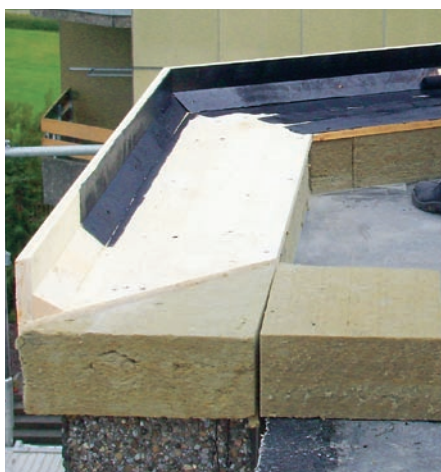
Diverse Fassadeneinsprünge, Niveauabsätze, Brüstungsisolierungen und Dachranderrhöhungen erforderten viel Detailarbeit, was den Zeit- und Kostenaufwand erhöhte.

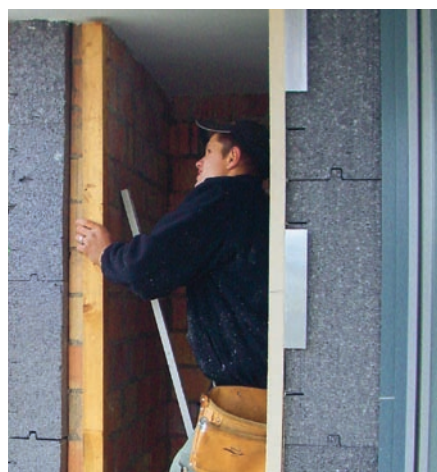
Bau der VH-Fassade: auf die Vertikallattung werden anschliessend Eternitplatten montiert.

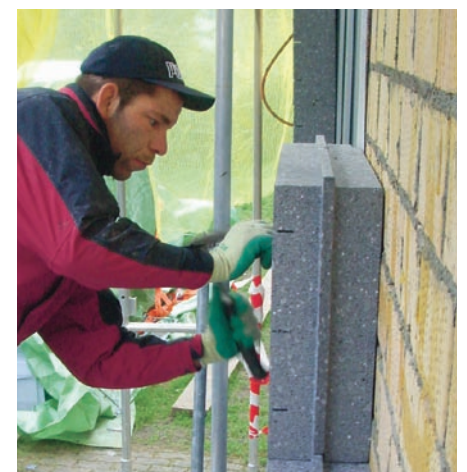
Anbringen einer 18 cm EPS-Dämmschicht.
