# Asbest erkennen – richtig handeln

## **Asbest erkennen – richtig handeln**

1. Auflage – April 2004

3. Auflage – Dezember 2007 – 70'000 bis 100'000

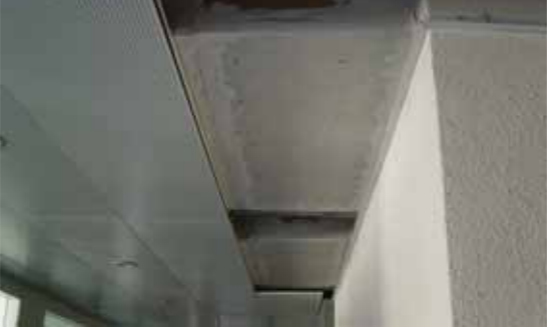
## **Asbesthaltige Pressplatten**

Verwendung vielfach als Deckenplatten bei abgehängten Decken (in der Regel mit einem geringen Asbestgehalt)

→ Ohne Beschädigung  
keine unmittelbare Gefährdung.

→ Beim Beschädigen können gesundheits-  
gefährdende Asbestfasern freigesetzt  
werden.

Beschädigungen durch Bruch  
vermeiden.
